Középkori egyházi építészet Szatmárban

Középkori templomok útja  
Szabolcs-Szatmár-Bereg és Szatmár megyékben

Szerkesztette:  
KOLLÁR TIBOR

Szabolcs-Szatmár-Bereg Megyei Önkormányzat  
Nyíregyháza

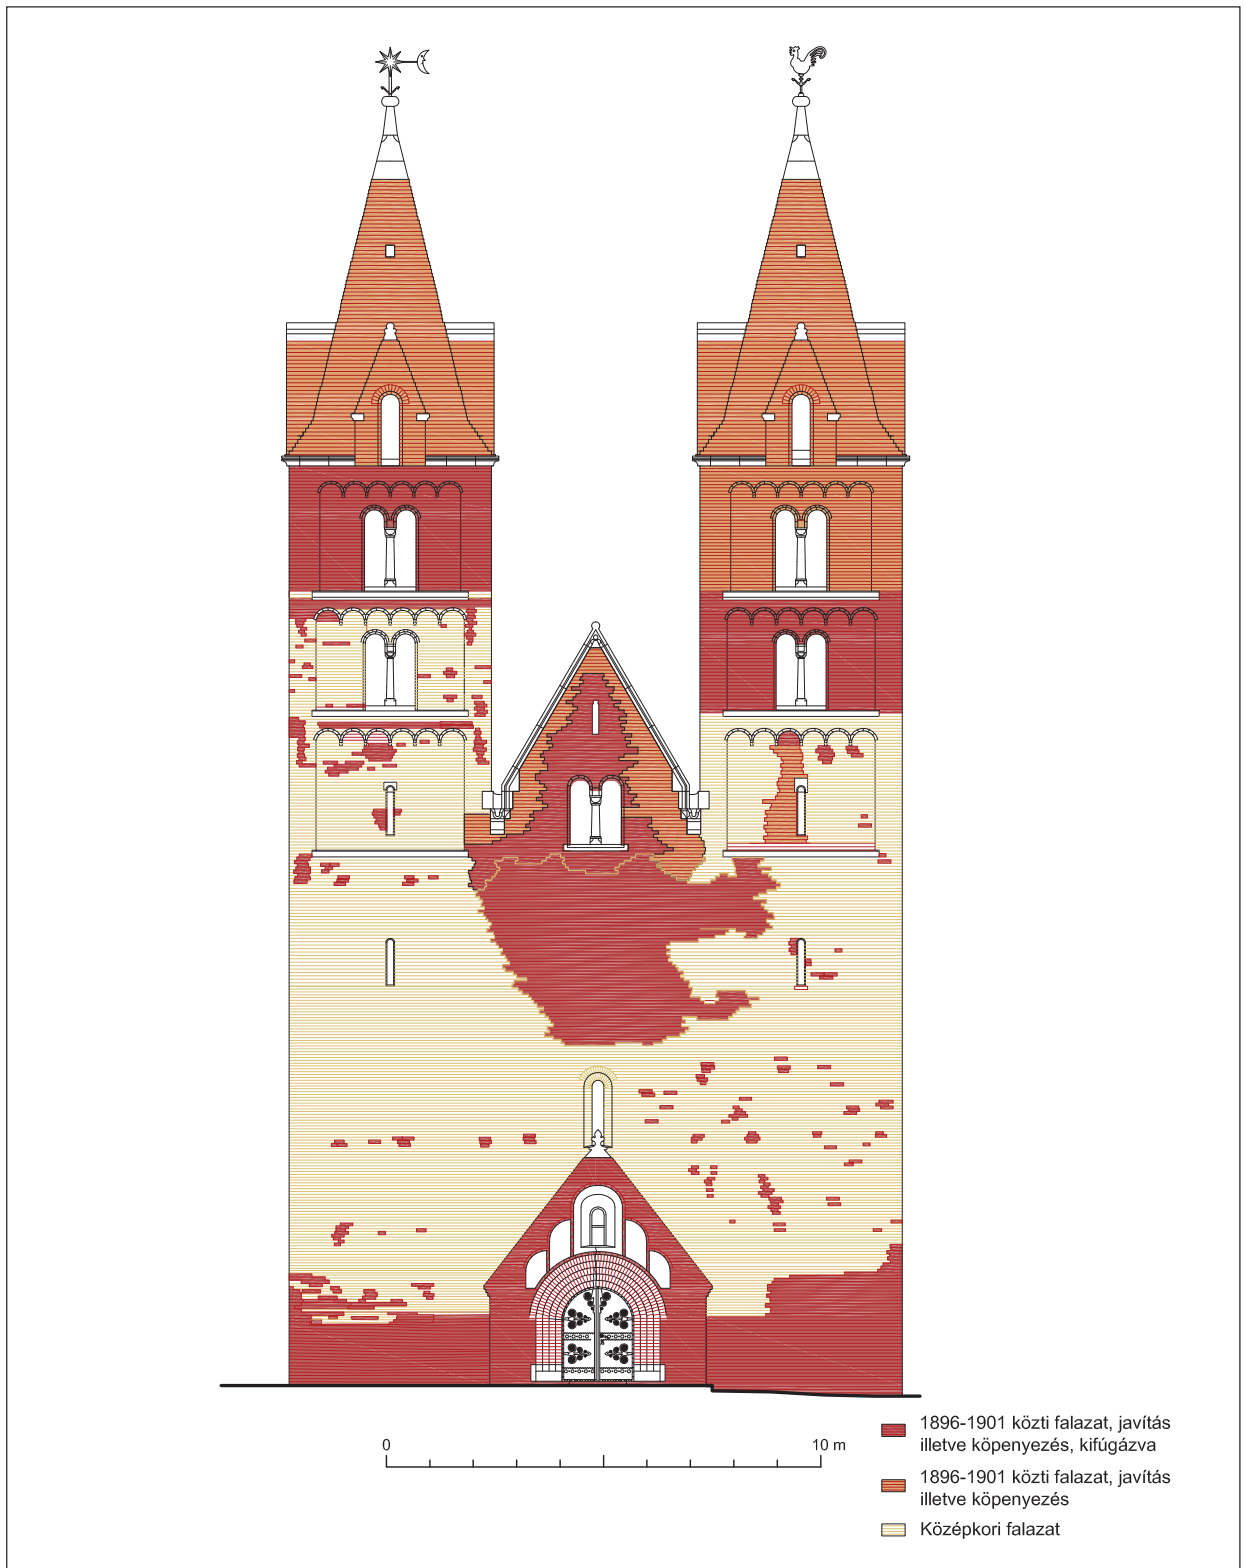
25. Ákos, nyugati homlokzat a restaurálás eredményeivel

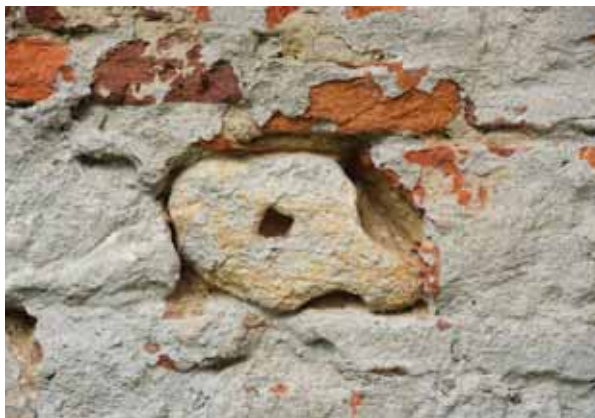
16. Gacsály, református templom. Falazóként felhasznált gótikus boltozati borda

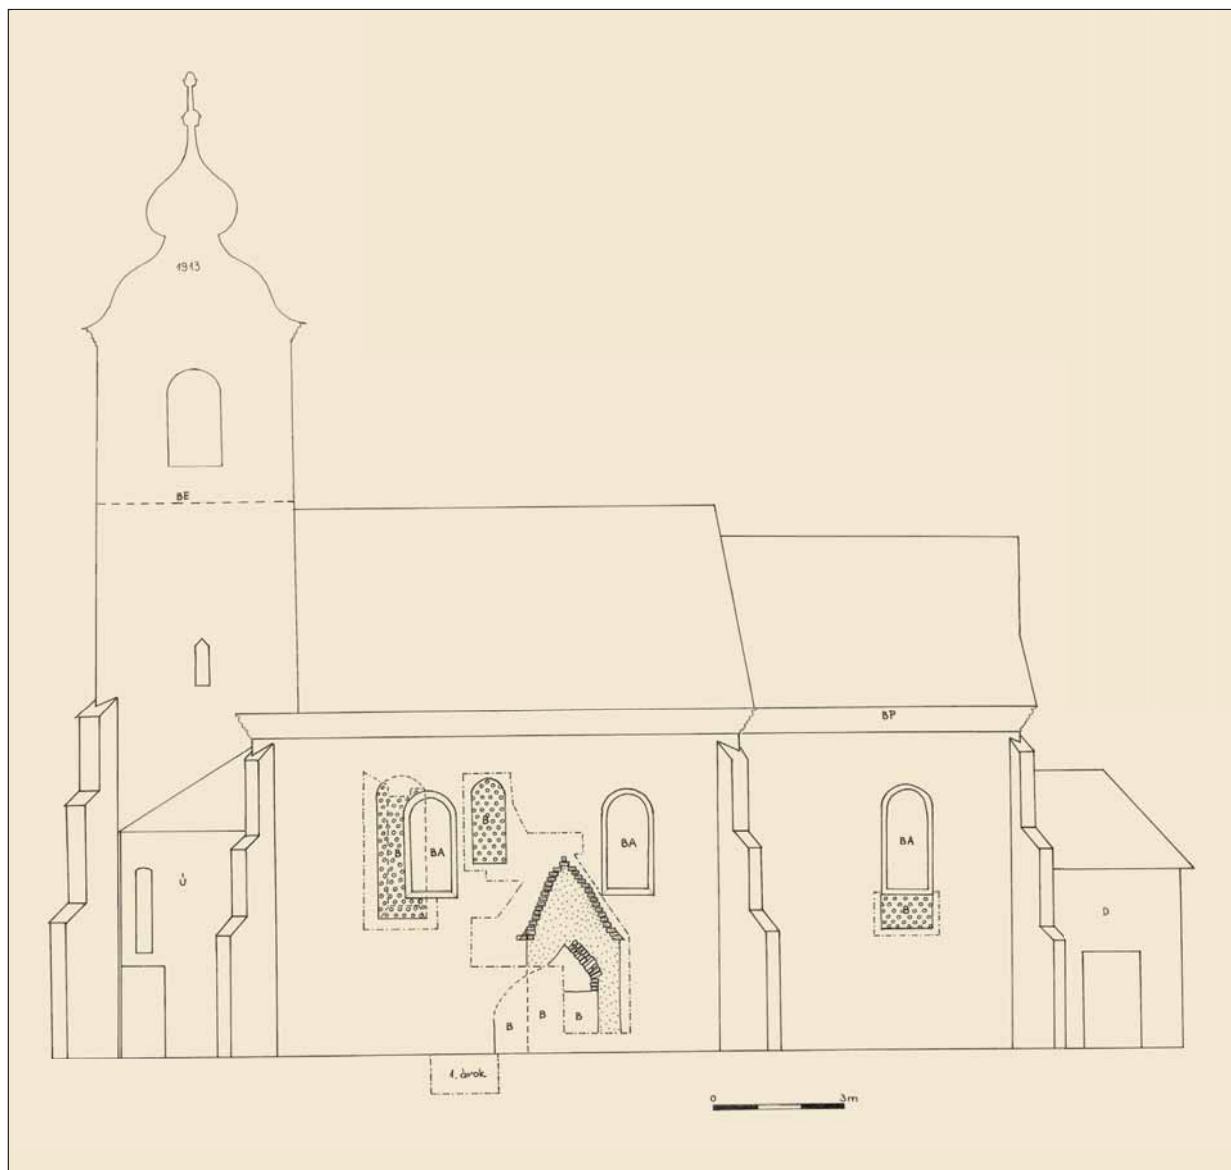
42. Zajta, római katolikus templom. A déli homlokzat kutatási felmérése

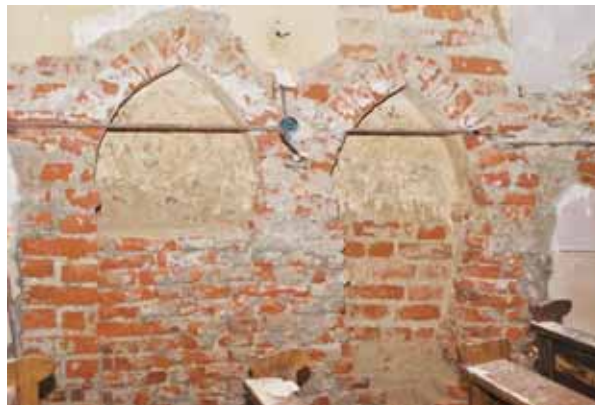
45. Zajta, római katolikus templom. Az északi fal nyugati szélső fülkéi

A hajó északi falában hét, csúcsívesen záródó fülke felső harmadát tártuk fel (43. kép). Hát- és oldalfalukat kétrétegű, fehérre meszelt vakolat takarja, amely meg-egyezik a déli fal fülkéjében lévővel. A fülkékben ülőpadkát nem falaztak ki, a kávak egészen a padlószintig futot-

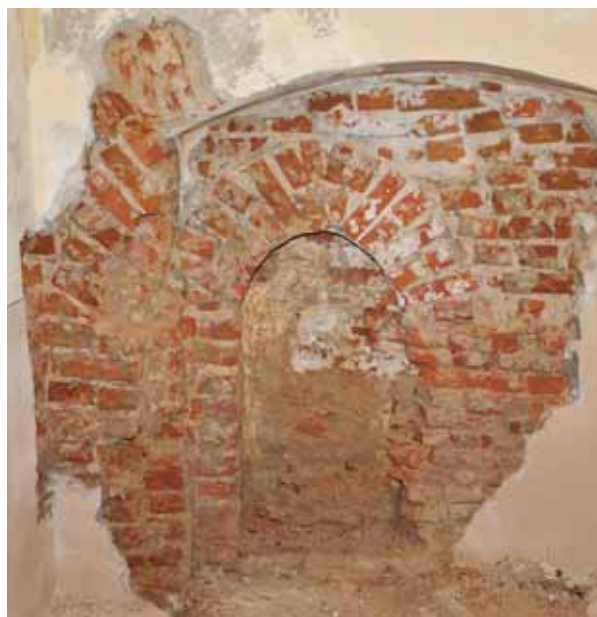
47. Zajta, római katolikus templom. A szentély északi fala a sekrestyeajtó megmaradt nyugati kávéjával és az utólagos falifülkével

a nagyméretű fülkénél korábbi – átfalazásban egy csúcsívesen záródó ülőfülkét tártunk fel.<sup>112</sup> Hátfalán fehérre meszelt, vékony vakolat húzódik. Az áthidaló és a fülke kávéin visszafaragásnak nyomát nem fedeztük fel, amely egyben azt is jelenti, hogy a fülkét bizonyosan az átfalazással egykorúnak kell tartanunk. A széles fülke nyugati kávéját, legnagyobb meglepetésünkre, egy korábbi, a főfallal egykorú, csúcsíves nyílás kávéjából alakították ki. Téglából falazott, meredeken ívelődő áthidalójából csupán egy 90–95 cm-es szakasz maradt ránk. A nyílás többi részét az átfalazás, valamint az átfalazásnál későbbi nagyméretű fülke áthidalója semmisítette meg. A káva belső oldalán egy 10 × 15 cm-es méretű tokhorony húzódik, amely a váll fölötti részen is folytatódik (47. kép).<sup>113</sup>

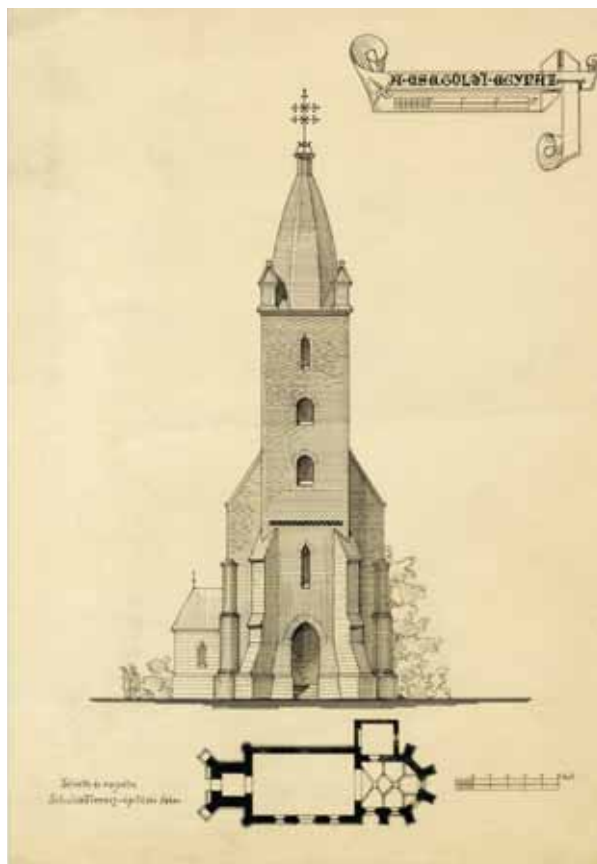
9. A templom alaprajza és nyugati homlokzata, Schulcz Ferenc rajza, 1864
